# Underhållsplan För ULLA 4

Avseende Brf: **ULLA 4**  
Adress: **Tärningholmsgatan 7  
217 51 Malmö**  
Kund nr: **9366**  
Organisationsnr: **769611-0092**  
Upprättad år: **2011**

## BESIKTNINGSUTLÅTANDE / DETALJINVENTERING

Beställare: Brf. Ulla 4  
Utförd datum: 2010 -12- 09  
Utförd av: Lourdes Valencia  
Övriga medverkande: Ulf Kilenstam, besiktningsman  
Brf. Ulla 4

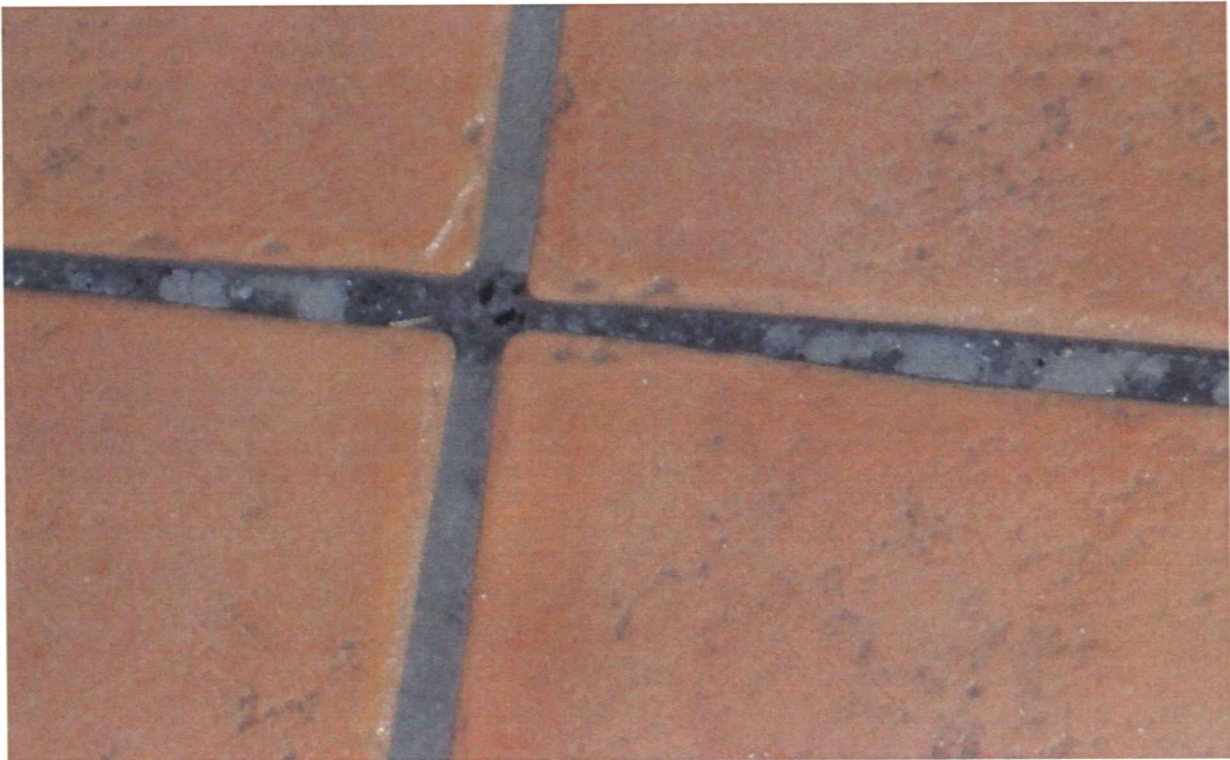
Torkrum Kakel på golv målade väggar. Golvet är i behov av fogkomplettering

Bild 1 Fogkomplettering av golvet i tokrum

| Konto | Pos | Byggdel | Åtgärd | Kat. | Mängd | Enh | Å-Pris<br>(Kronor) | Kostnad<br>(Kronor) | Åtgärdat<br>senast | Norm.<br>livs-<br>längd | Förslag<br>åtgärdsår | Anmärkning | Status vid bes |
|---|---|---|---|---|---|---|---|---|---|---|---|---|---|
| | | Golv | Ofogning | M | 12 | m² | 700 | 8 400 | | 10 | 2010 | | |

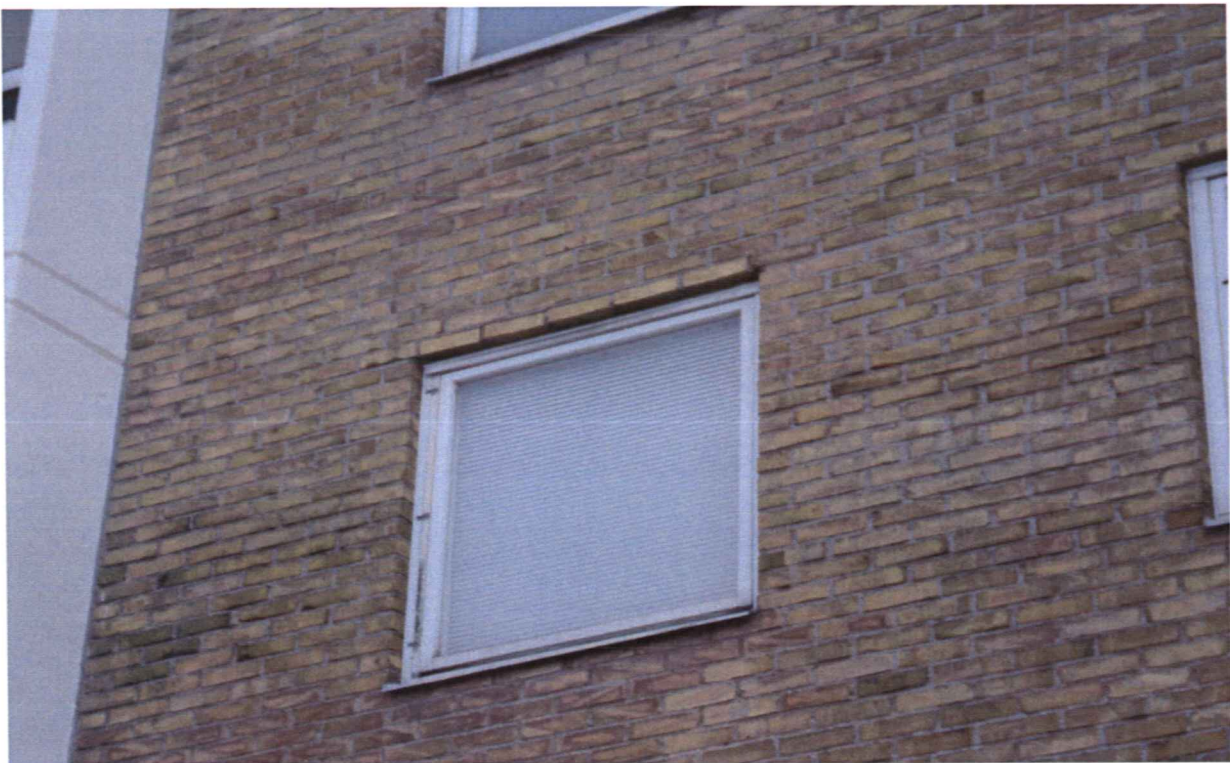
De ursprungliga svängbara "svitafönstren" har klätts med plåtprofiler. Klagomål på att fönstren inte går att stänga liksom drag förs fram av de boende. Fasaderna har skador i fogarna ovan fönsterpartierna. Här har armeringsjärnen börjat rosta med sprickor i fogarna som följd. Det är troligt att frostsprängningen gör att överdelen av karmen trycks ner. Förslagsvis görs prov på ett av de mer skadade fönsterpartierna för att klarlägga huruvida det är fel på fönstret alternativt den yttre påverkan av rostiga armeringsjärn skapar problem. Samtidigt görs en noggrann genomgång avseende tätningslisternas funktion.

Bild 2 Byte av fönsterbalk ovan fönster

| Konto | Pos | Byggdel | Åtgärd | Kat. | Mängd | Enh | Å-Pris<br>(Kronor) | Kostnad<br>(Kronor) | Åtgärdat<br>senast | Norm.<br>livs-<br>längd | Förslag<br>åtgärdsår | Anmärkning | Status vid bes |
|---|---|---|---|---|---|---|---|---|---|---|---|---|---|
| | | tegelbalkar | Byte | B | 91 | m | 2 400 | 218 400 | | 40 | 2012 | | |

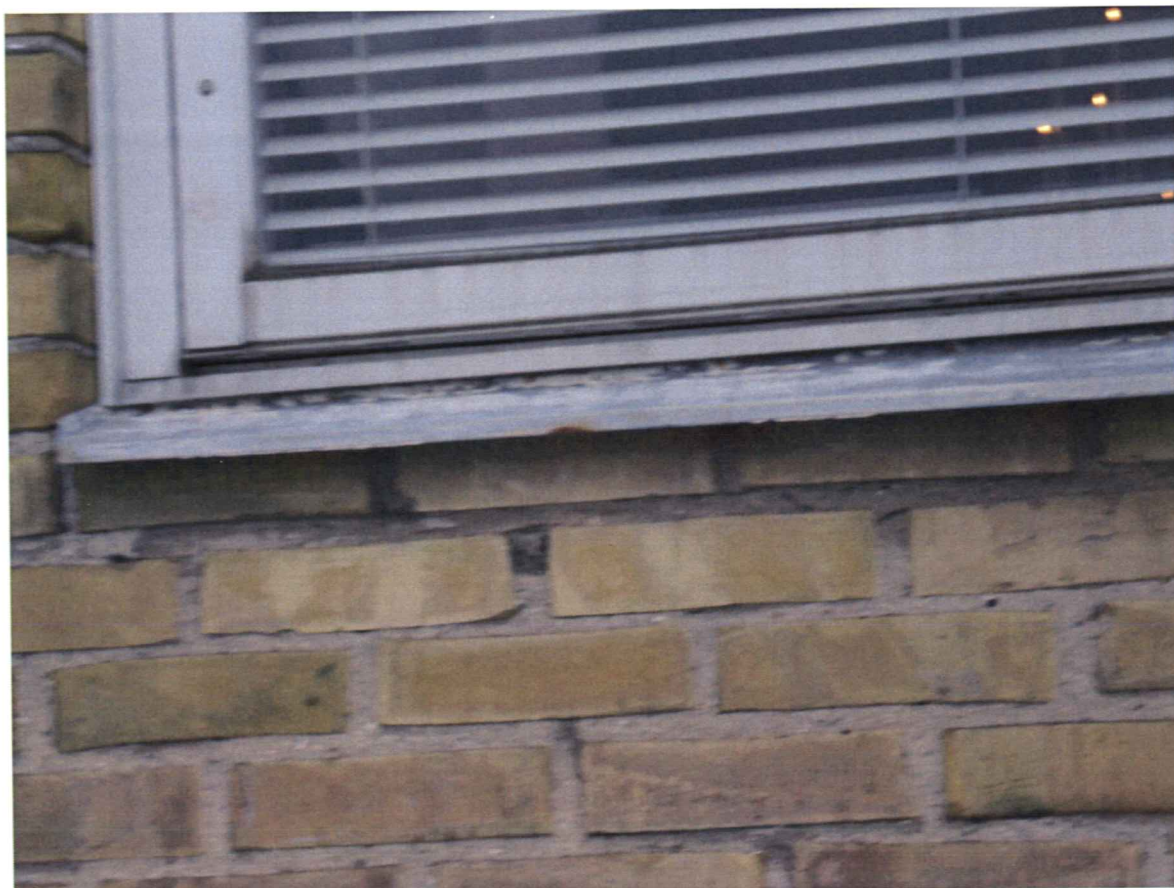
Fönsterblecken är i starkt behov av målning.

Bild 3      Byte av fönsterbleck

| Konto | Pos | Byggdel | Åtgärd | Kat. | Mängd | Enh | Å-Pris<br>(Kronor) | Kostnad<br>(Kronor) | Åtgärdat<br>senast | Norm.<br>livs-<br>längd | Förslag<br>åtgärdsår | Anmärkning | Status vid bes |
|---|---|---|---|---|---|---|---|---|---|---|---|---|---|
| | | Fönsterbleck | Ny | B | 143 | ml | 200 | 28 600 | | 15 | 2014 | | |

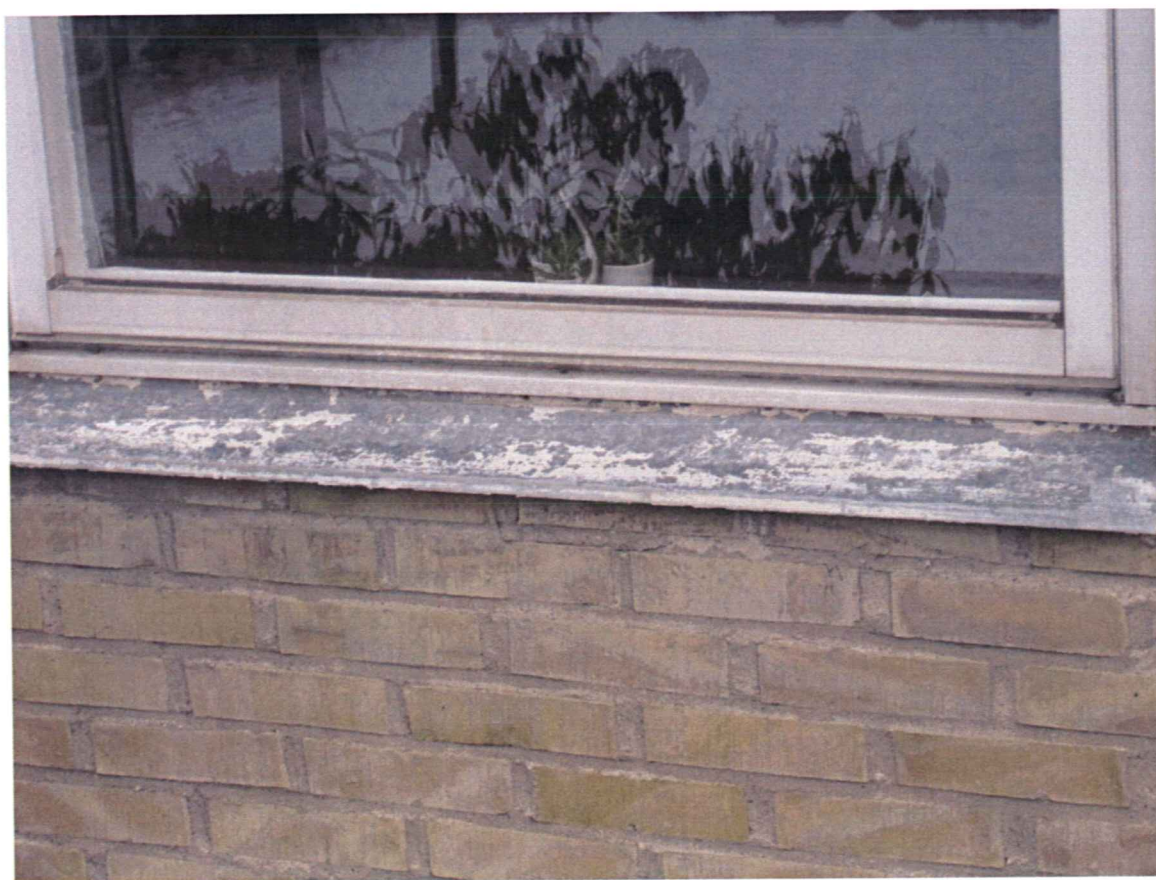
Bild 4      Byte av fönsterbleck

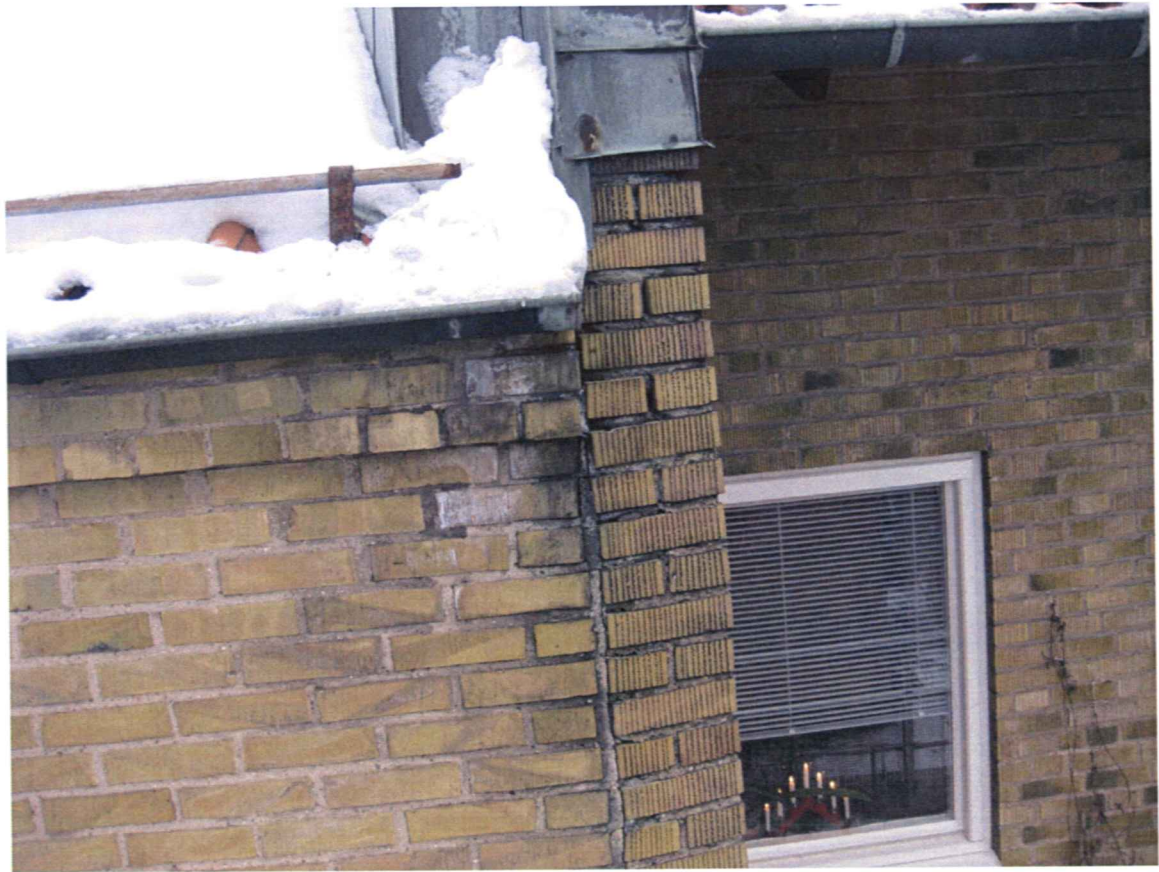
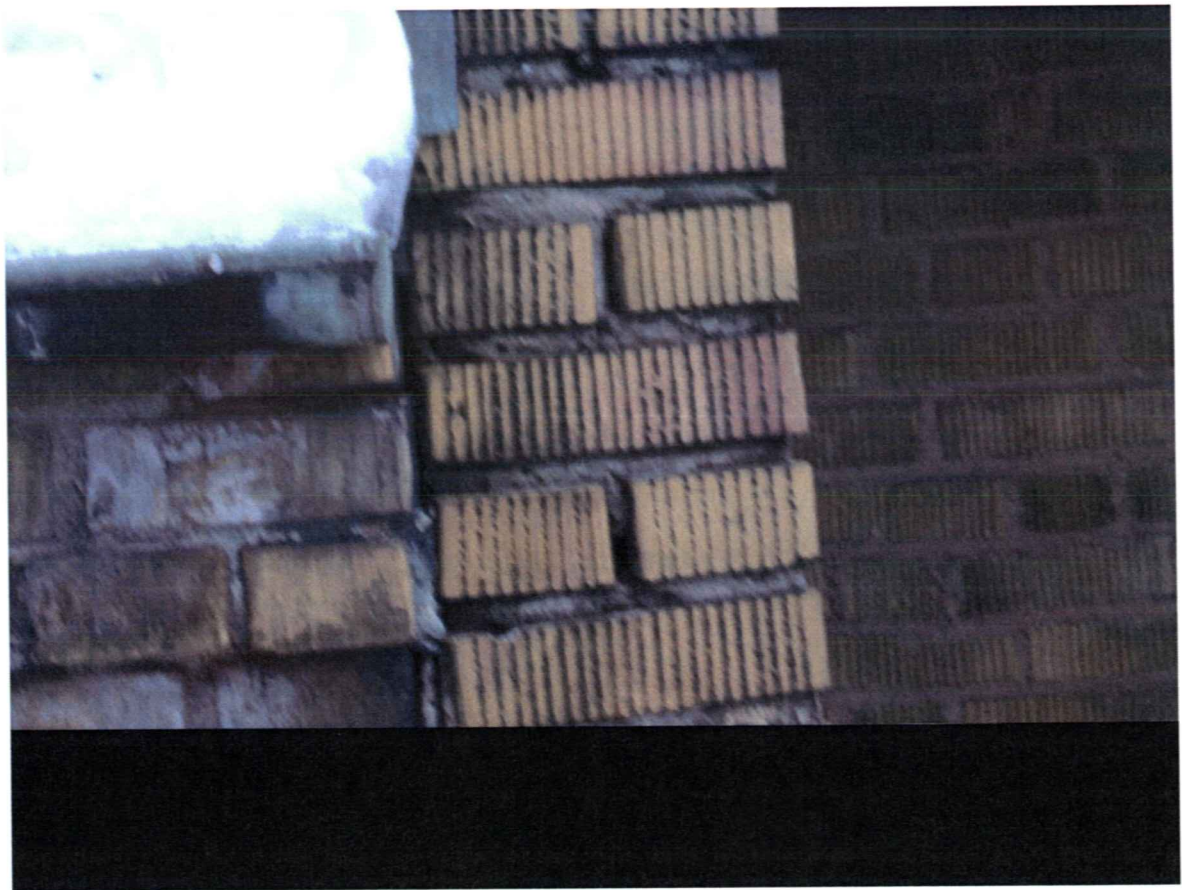
| Bild 5-6 | Fasadskador på gårdssidan övre hörn |

På gårdsidans södra övre hörn finns kraftiga vattenskadorna under hänggränsen. Orsaken bör utredas och åtgärdas. Fasaden behöver fogkompletteras då felet åtgärdats.

| Konto | Pos | Byggdel | Åtgärd | Kat. | Mängd | Enh | Å-Pris<br>(Kronor) | Kostnad<br>(Kronor) | Åtgärdat<br>senast | Norm.<br>livs-<br>längd | Förslag<br>åtgärdsår | Anmärkning | Status vid bes |
|---|---|---|---|---|---|---|---|---|---|---|---|---|---|
| | | Tegelfasad- skador | Renovering | M | 4 | m² | 2 000 | 8 000 | | 10 | 2011 | | |

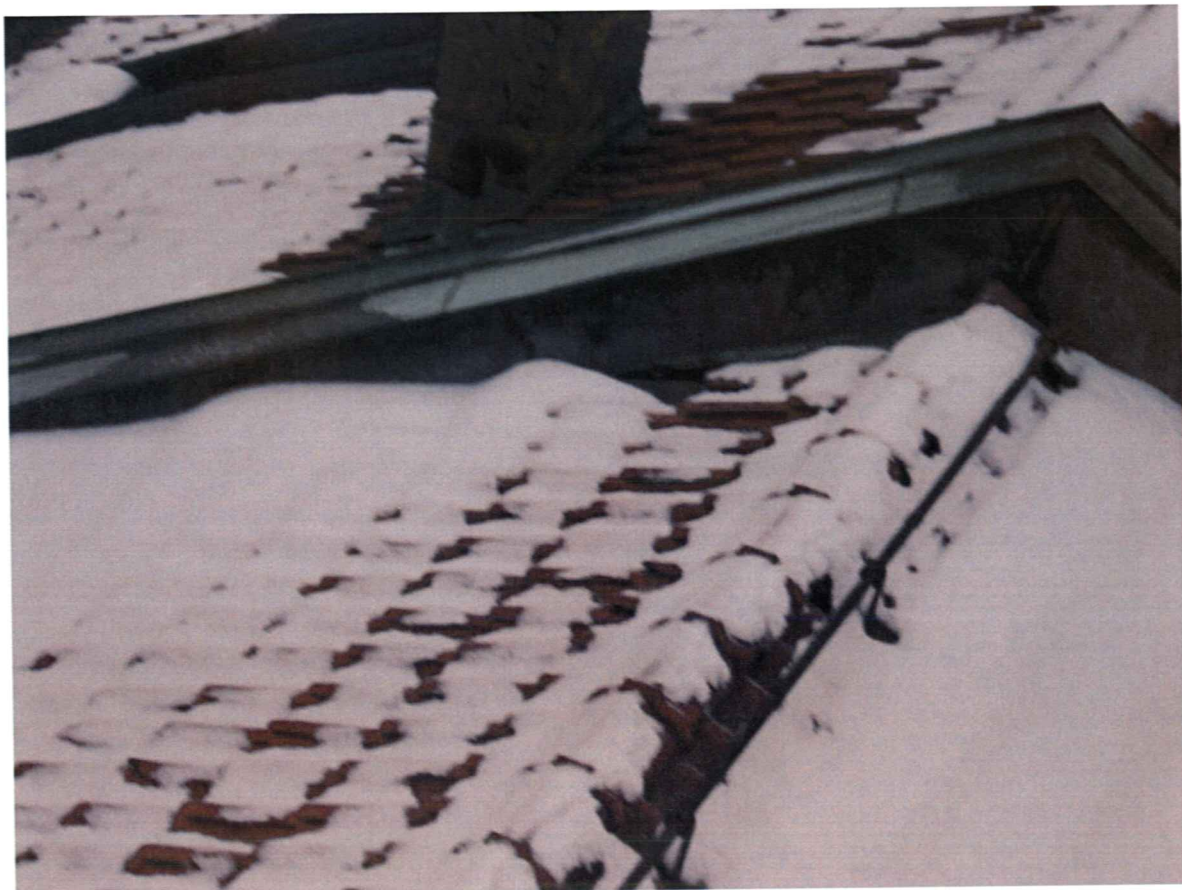
Bild 7      Byte av vindskivor

| Konto | Pos | Byggdel | Åtgärd | Kat. | Mängd | Enh | Å-Pris<br>(Kronor) | Kostnad<br>(Kronor) | Åtgärdat<br>senast | Norm.<br>livs-<br>längd | Förslag<br>åtgärdsår | Anmärkning | Status vid bes |
|---|---|---|---|---|---|---|---|---|---|---|---|---|---|
| | | Vindskivor - Plåt | Byte | B | 32 | m | 500 | 16 000 | | 40 | 2011 | | |

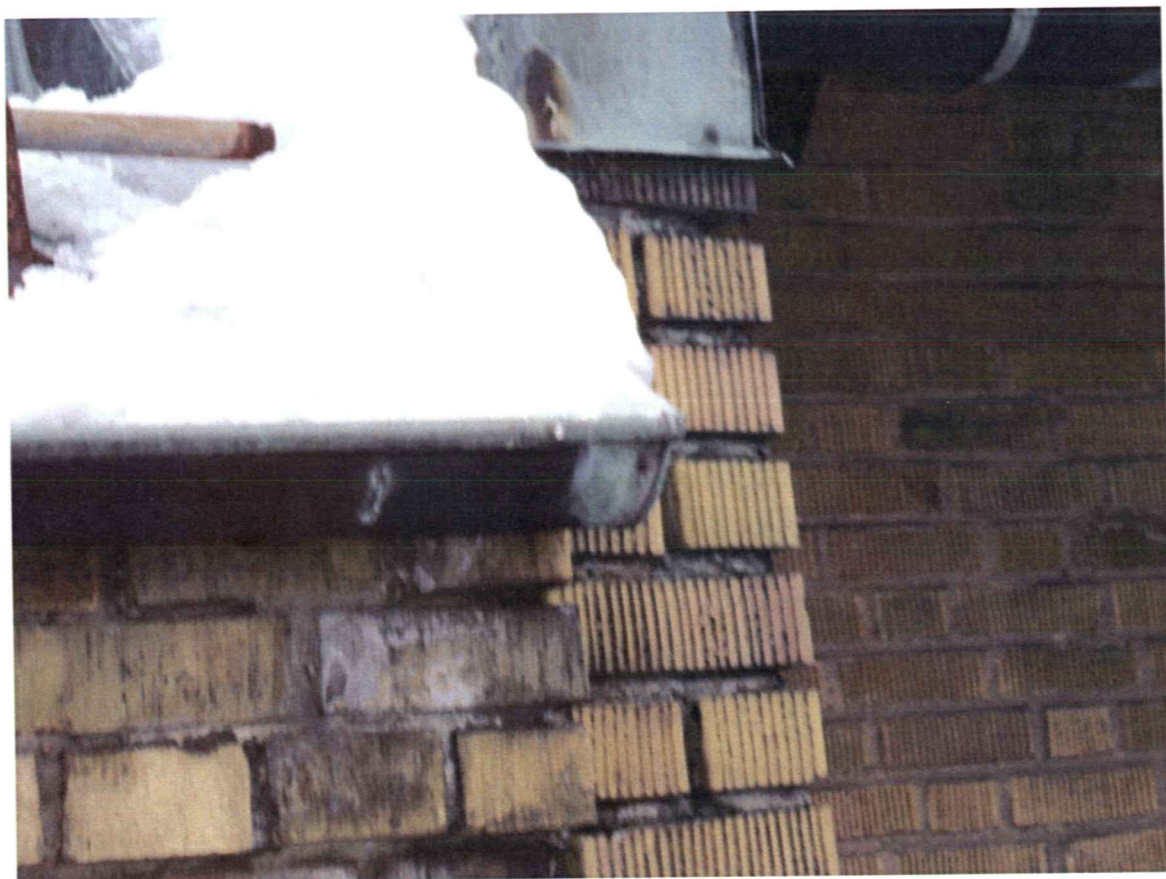
Bild 8      Byte av vindskivor

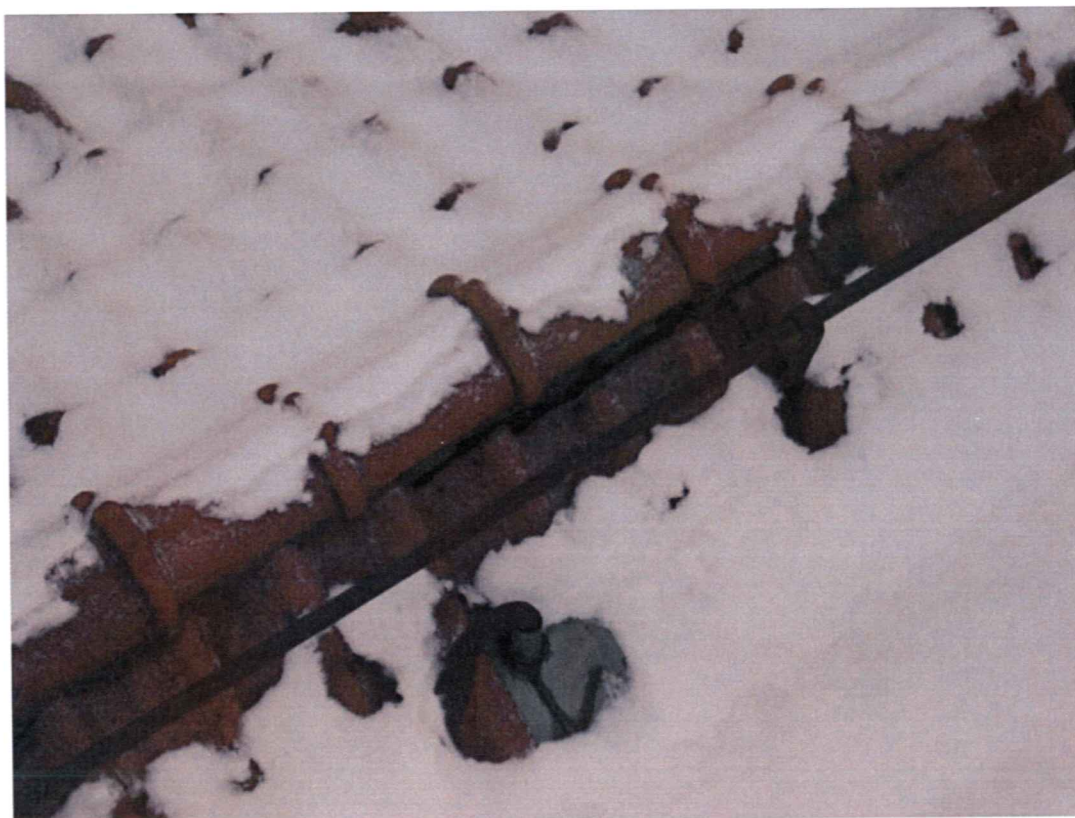
Takteglet är det ursprungliga från 1964. Då besiktningen gjordes ifrån luften i en liftkorg samt att taket var snöbelagt gick det inte att bedöma skicket. De murade nockpannorna hade dock partier som behöver muras om. Vid besiktning från vinden kunde noteras ett flertal läckage runt olika genomföringar. Föreningen måste ha de olika skadade delarna under uppsikt för upptäckt av pågående läckage. Runt trumman till ventilationskanalen rann vatten som samlades ovanpå fläkthuset. Uppstigningslucka till tak samt taksäkerhet saknas.

Bild 9 Murning avnockpannor

| Konto | Pos | Byggdel | Åtgärd | Kat. | Mängd | Enh | Å-Pris<br>(Kronor) | Kostnad<br>(Kronor) | Åtgärdat<br>senast | Norm.<br>livs-<br>längd | Förslag<br>åtgärdsår | Anmärkning | Status vid bes |
|---|---|---|---|---|---|---|---|---|---|---|---|---|---|
| | | Nockpannor | Omfogning | B | 32 | m | 600 | 19 200 | | | 2011 | | |

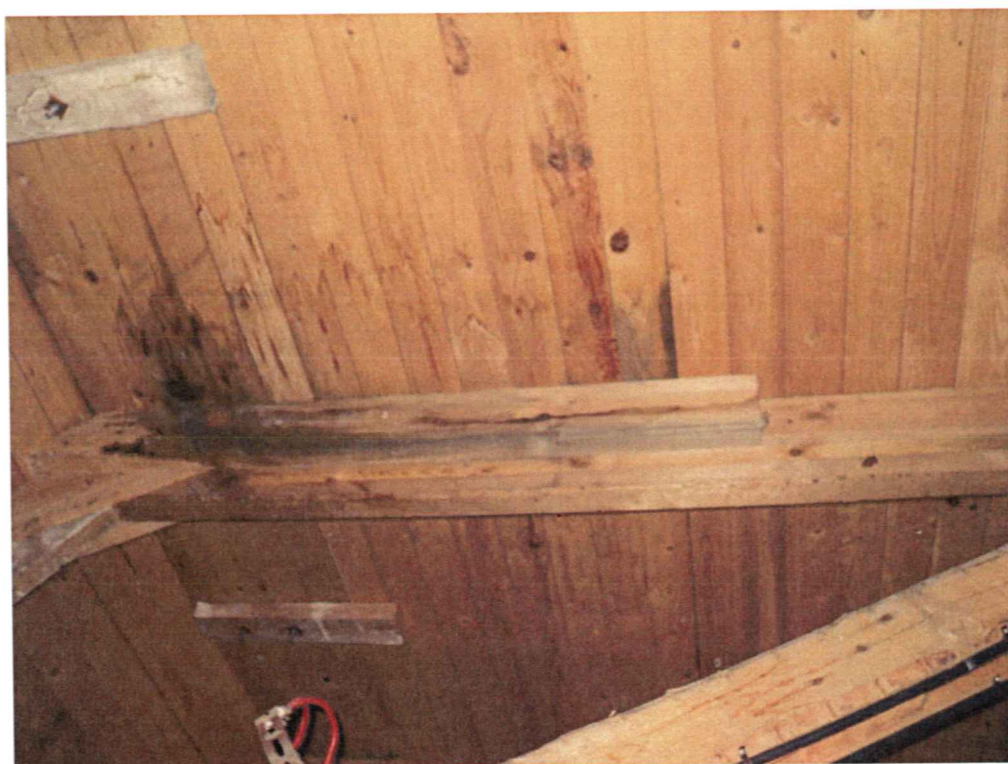
Bild 10 Tätning av genomföringar i taket

| Konto | Pos | Byggdel | Åtgärd | Kat. | Mängd | Enh | Å-Pris<br>(Kronor) | Kostnad<br>(Kronor) | Åtgärdat<br>senast | Norm.<br>livs-<br>längd | Förslag<br>åtgärdsår | Anmärkning | Status vid bes |
|---|---|---|---|---|---|---|---|---|---|---|---|---|---|
| | | Tätning av genomföringar | Reparation | P | 1 | st | 6 000 | 6 000 | | 60 | 2011 | | |

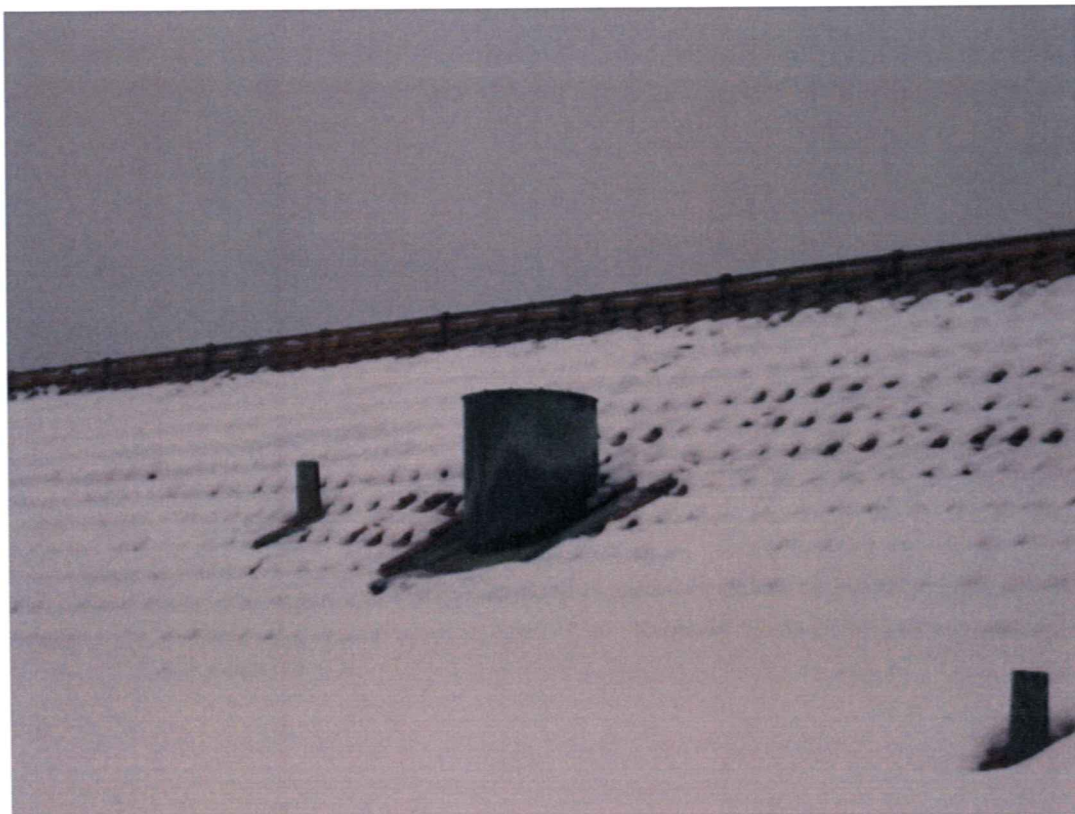
Bild 11      Tätning av genomföringar i taket

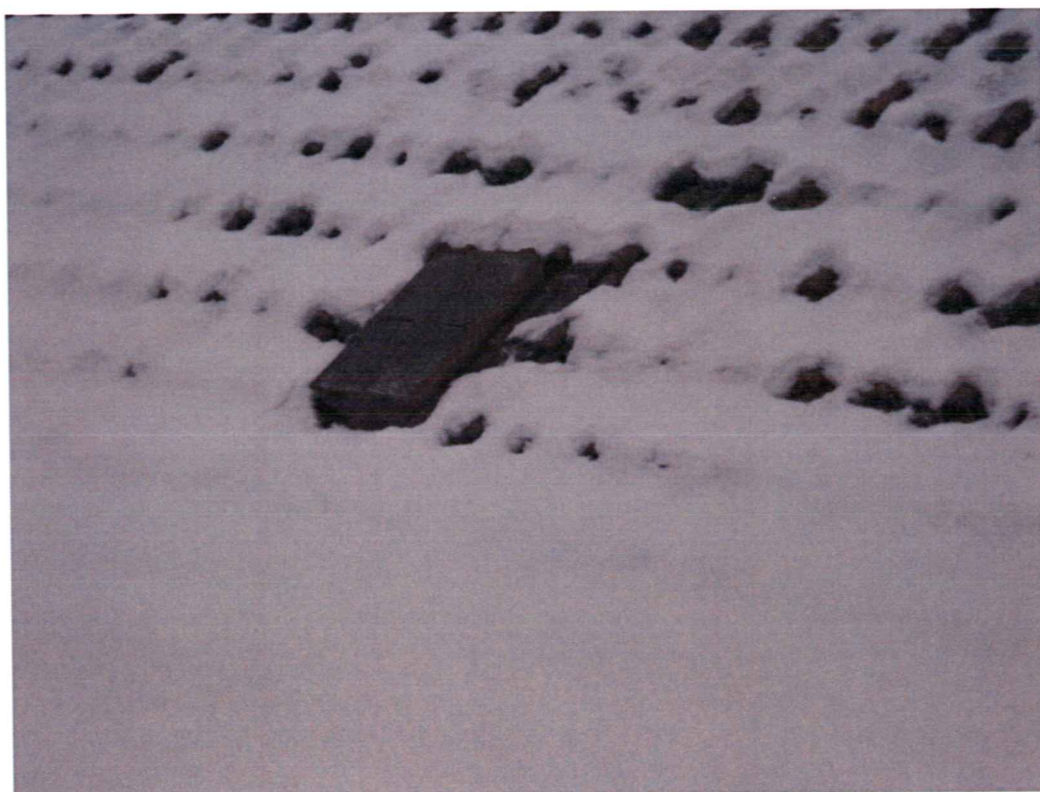
Bild 12      Ny uppstigningsluckan

| Konto | Pos | Byggdel | Åtgärd | Kat. | Mängd | Enh | Å-Pris<br>(Kronor) | Kostnad<br>(Kronor) | Åtgärdat<br>senast | Norm.<br>livs-<br>längd | Förslag<br>åtgärdsår | Anmärkning | Status vid bes |
|---|---|---|---|---|---|---|---|---|---|---|---|---|---|
| | | Taklucka | Byte | P | 1 | st | 10 000 | 10 000 | | 10 | 2011 | | |

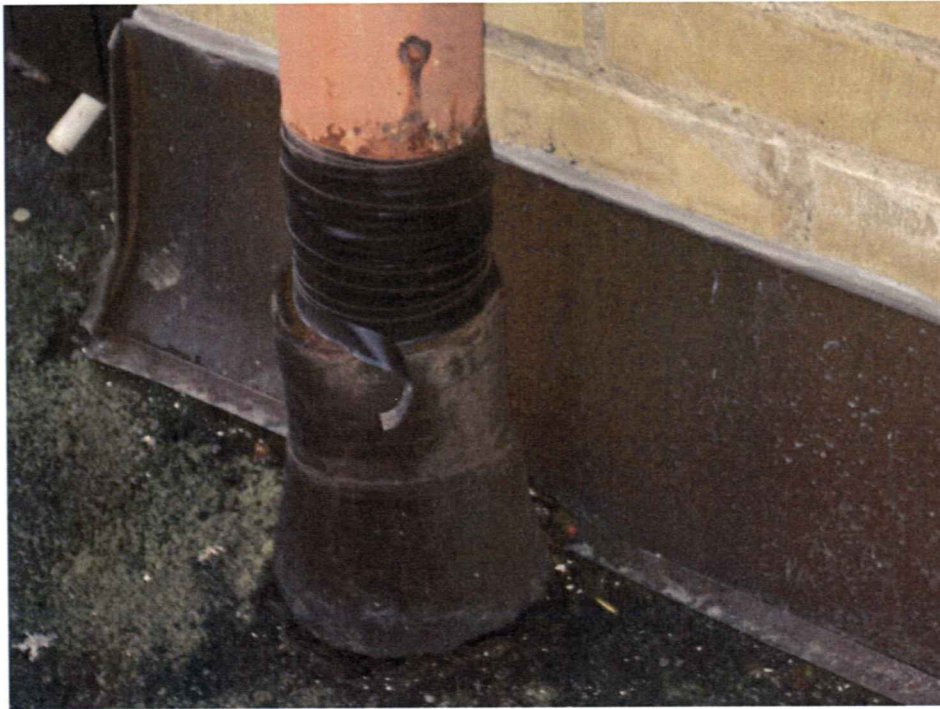
Stuprör saknar rensanordning i markplan. Anslutning mellan rör och rörgenomgångar i gårdsplanet är angripna och kan vara orsak till läckaget i garaget.

Bild 13      Komplettering av stuprör med rensanordning

| Konto | Pos | Byggdel | Åtgärd | Kat. | Mängd | Enh | Å-Pris<br>(Kronor) | Kostnad<br>(Kronor) | Åtgärdat<br>senast | Norm.<br>livs-<br>längd | Förslag<br>åtgärdsår | Anmärkning | Status vid bes |
|---|---|---|---|---|---|---|---|---|---|---|---|---|---|
| | | Kompl. Av stuprör med rensannordning | Ny | P | 4 | st | 250 | 1 000 | | | 2011 | | |

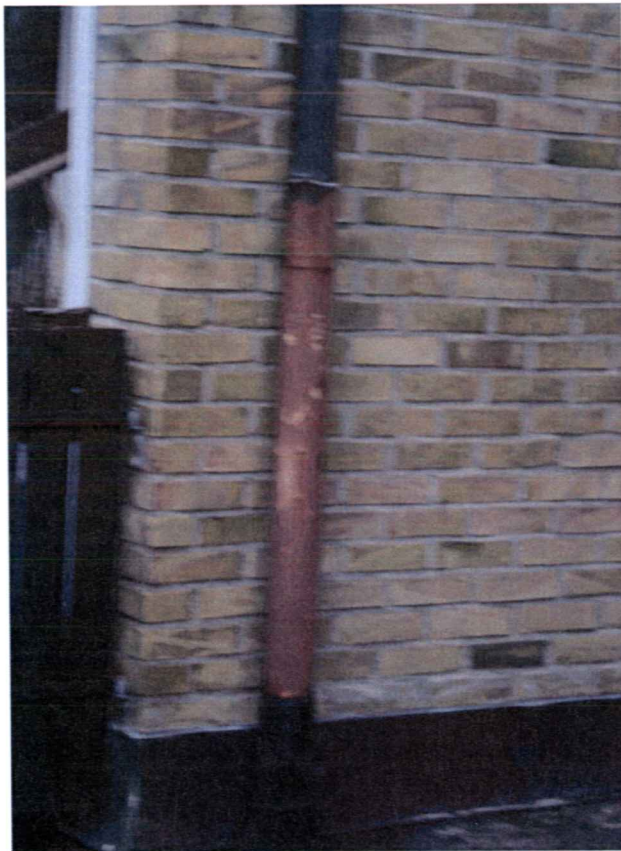
Bild 14      Komplettering av stuprör med rensanordning

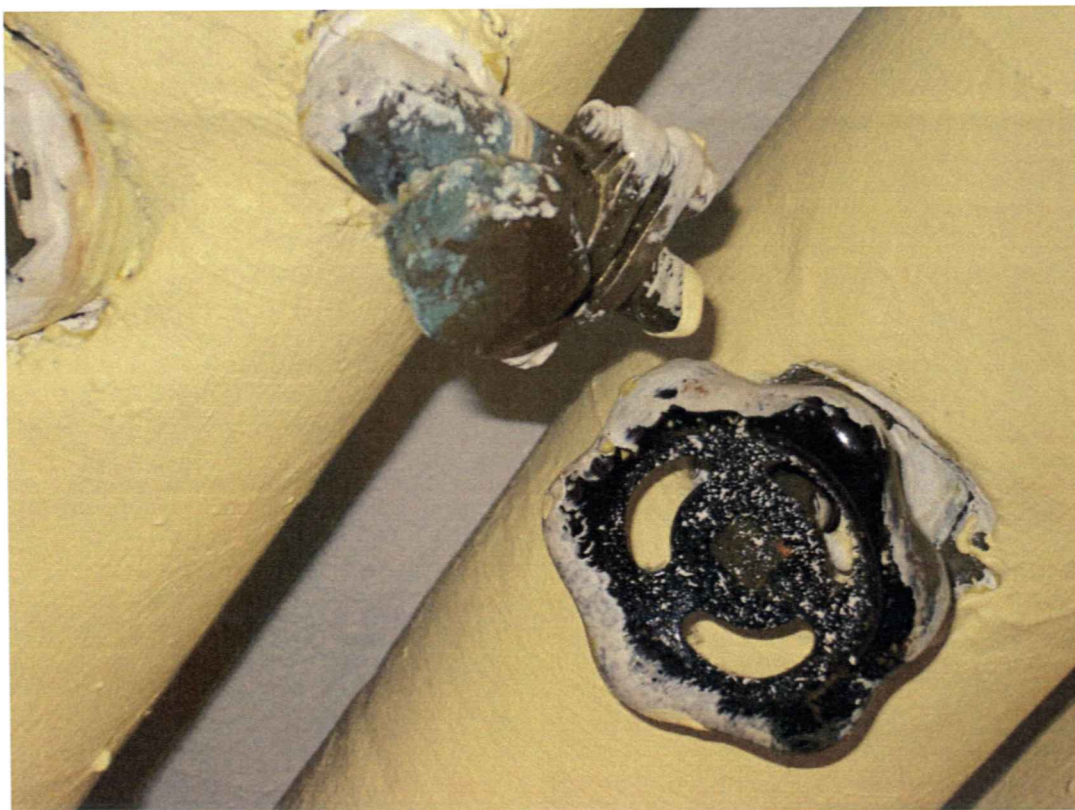
Avstängningsventilerna på stammarna för värme läcker och är i behov av utbyte till nya ventiler med regleringsmöjlighet. Många får/kan ej röras. Radiatorventilerna är troligen ifrån 1975 och bör bytas till moderna termostatventiler. En koppling i en slits läckte.

Bild 15 Byte av avstängningsventiler

| Konto | Pos | Byggsdel | Åtgärd | Kat. | Mängd | Enhet | A-Pris<br>(Kronor) | Kostnad<br>(Kronor) | Åtgärdat<br>senast | Norm.<br>livs-<br>längd | Förslag<br>åtgärdsår | Anmärkning | Status vid bes |
|---|---|---|---|---|---|---|---|---|---|---|---|---|---|
| | | Stamreglerventiler | Byte | V | 5 | par | 6 000 | 30 000 | | 30 | 2014 | | |

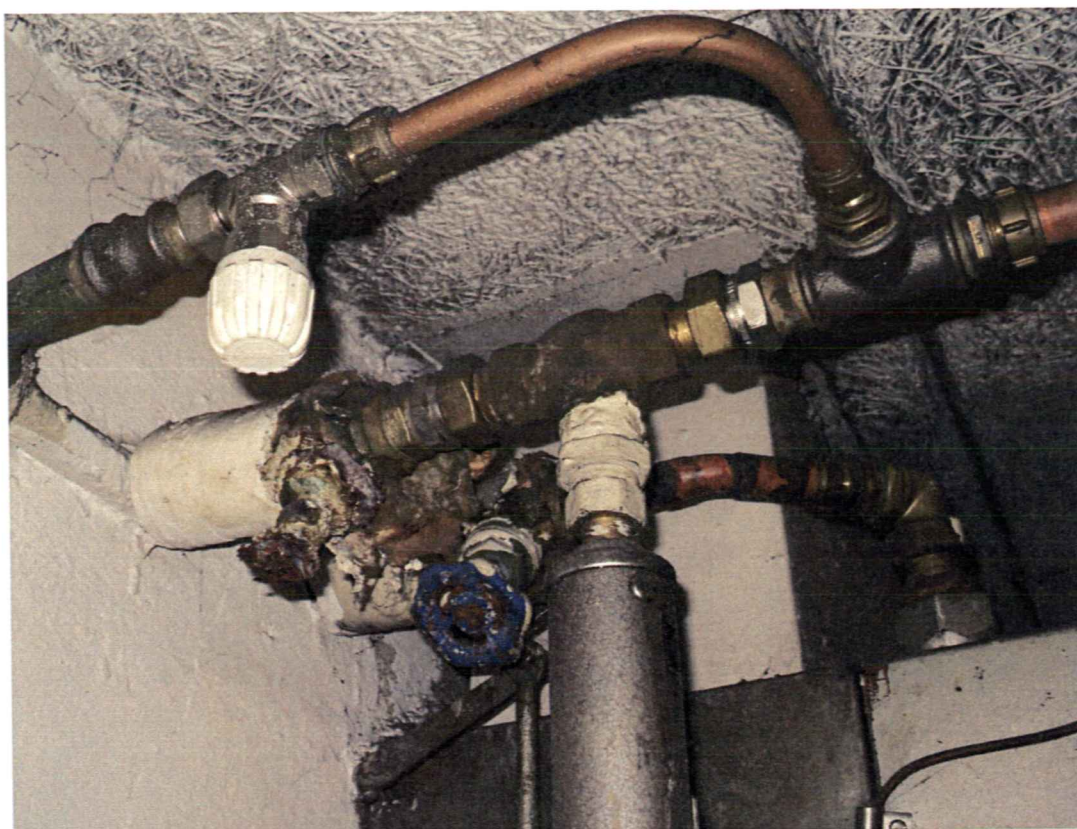
Bild 16 Byte av avstängningsventiler

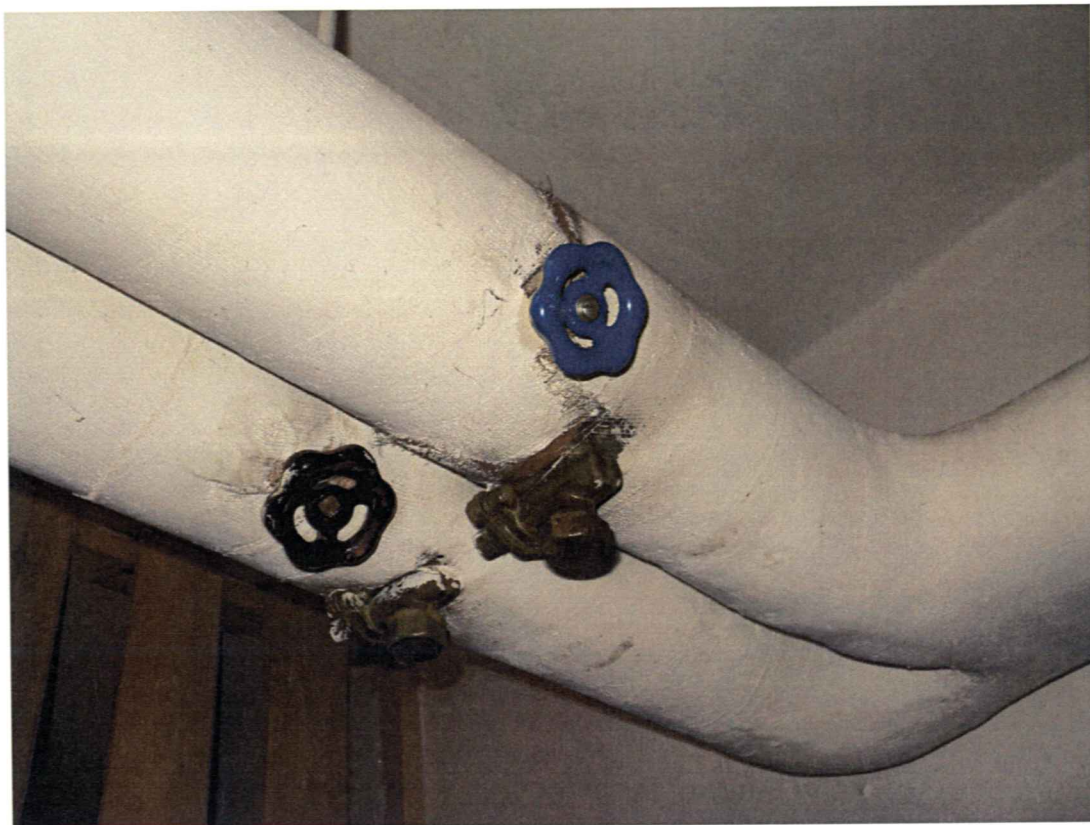
Bild 17 Byte av avstängningsventiler

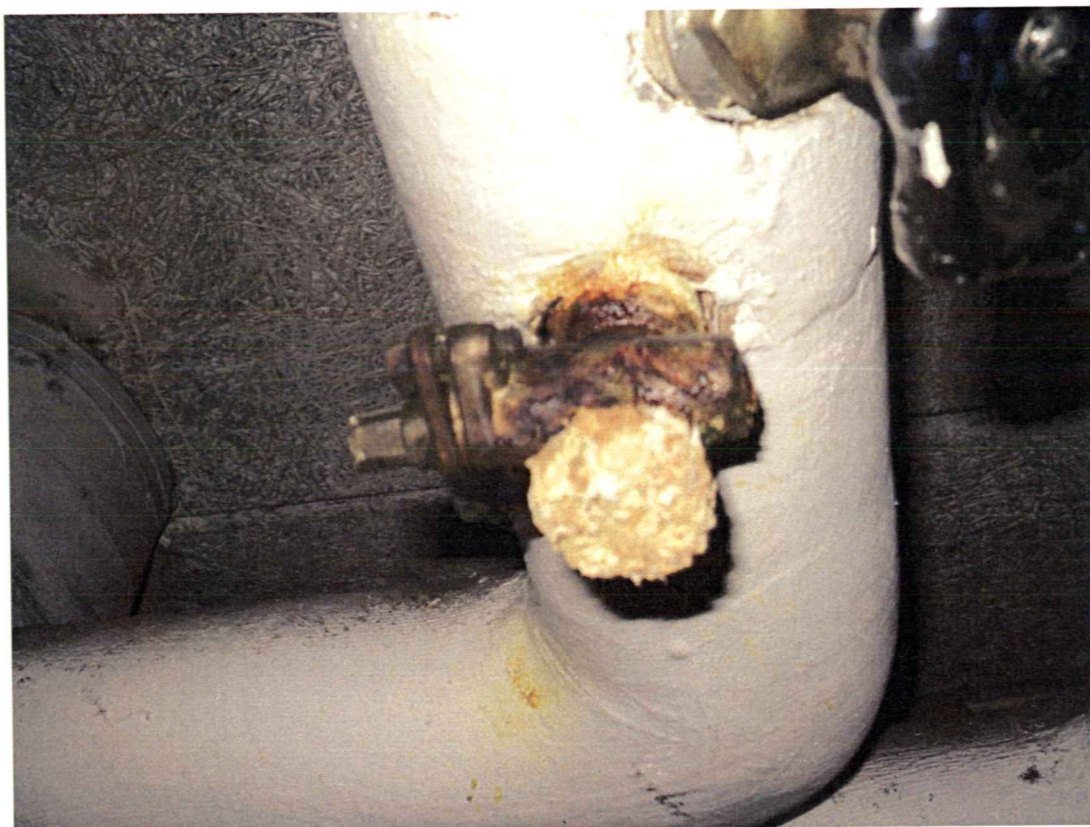
Bild 18 Byte av avstängningsventiler

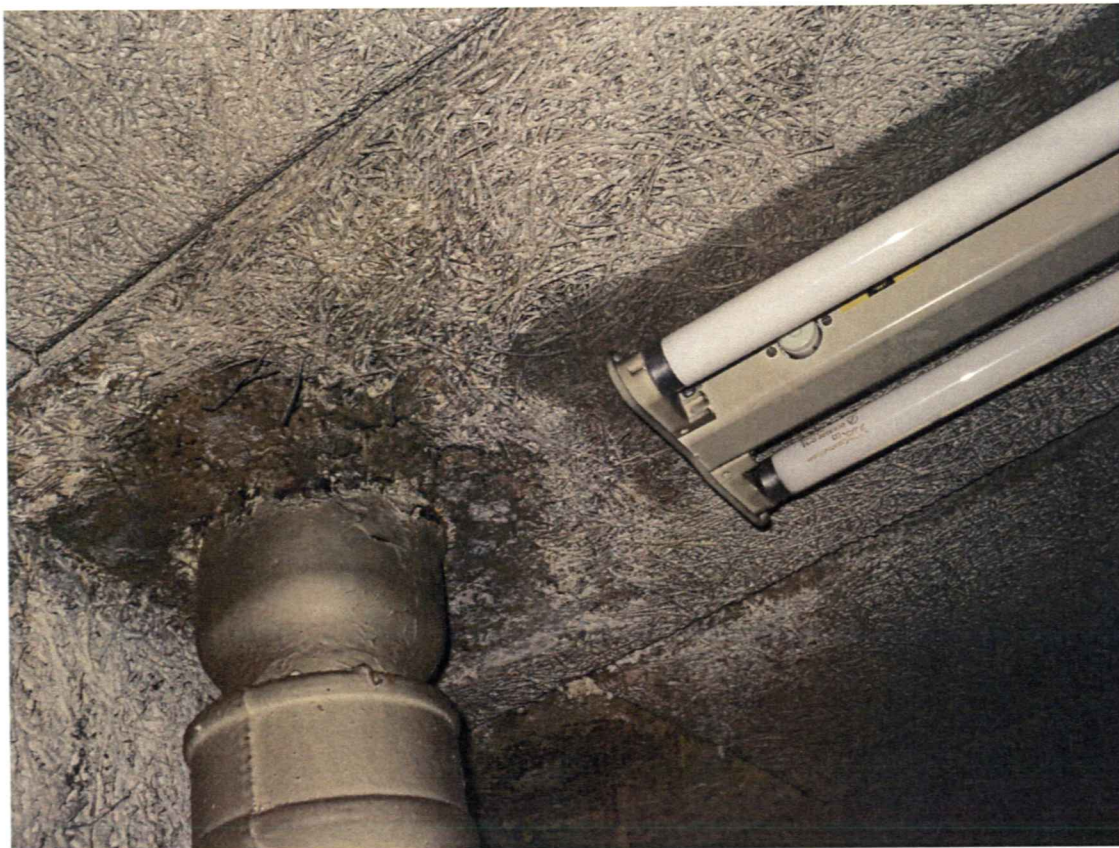
De invändiga avloppsrören från gård uppvisar kraftig kondensering på undersidan. De bilar som står under dessa får med tiden allvarliga lackskador. Här borde kondensvattnet ledas bort genom nya rännor under rören. Rullport med öppning med nyckel. Taket är isolerat med träullsplattor och såg ut att vara i hyfsat skick. De genomgående avloppsrören för takavvattningen visade på läckage på några ställen. Reservutgången saknar utvändigt skydd mot regn. Garaget värms via 2 värmebatterier varav det ena var ur drift. Frånluften sköts av en stor fläkt kopplad till den långsgående kanalen. Vid förnyning av fläktsystemet borde samtliga fläktfunktioner samordnas. I veteranbilar lokalen saknas radiatorventiler. Hela garagen måste kontrolleras.

Bild 19 Kontroll av avloppsrör i garagen

| Konto | Pos | Byggsdel | Åtgärd | Kat. | Mängd | Enhet | A-Pris<br>(Kronor) | Kostnad<br>(Kronor) | Åtgärdat<br>senast | Norm.<br>livs-<br>längd | Förslag<br>åtgärdsår | Anmärkning | Status vid bes |
|---|---|---|---|---|---|---|---|---|---|---|---|---|---|
| | | Undersökning av avloppsrör mellan tätskikt och golvbrunn och avloppsrör i garagen. | kontroll | V | 1 | hus | 5 000 | 5 000 | | | 2011 | | |

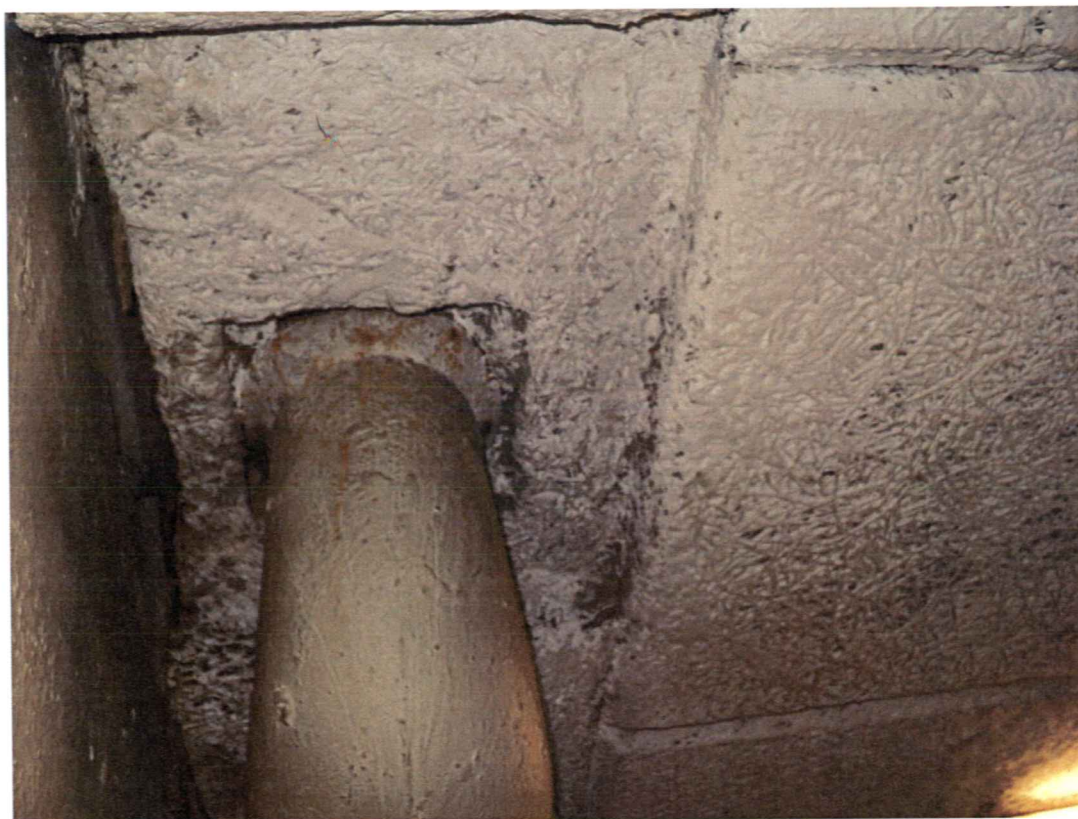
Bild 20 Kontroll av avloppsrör i garagen

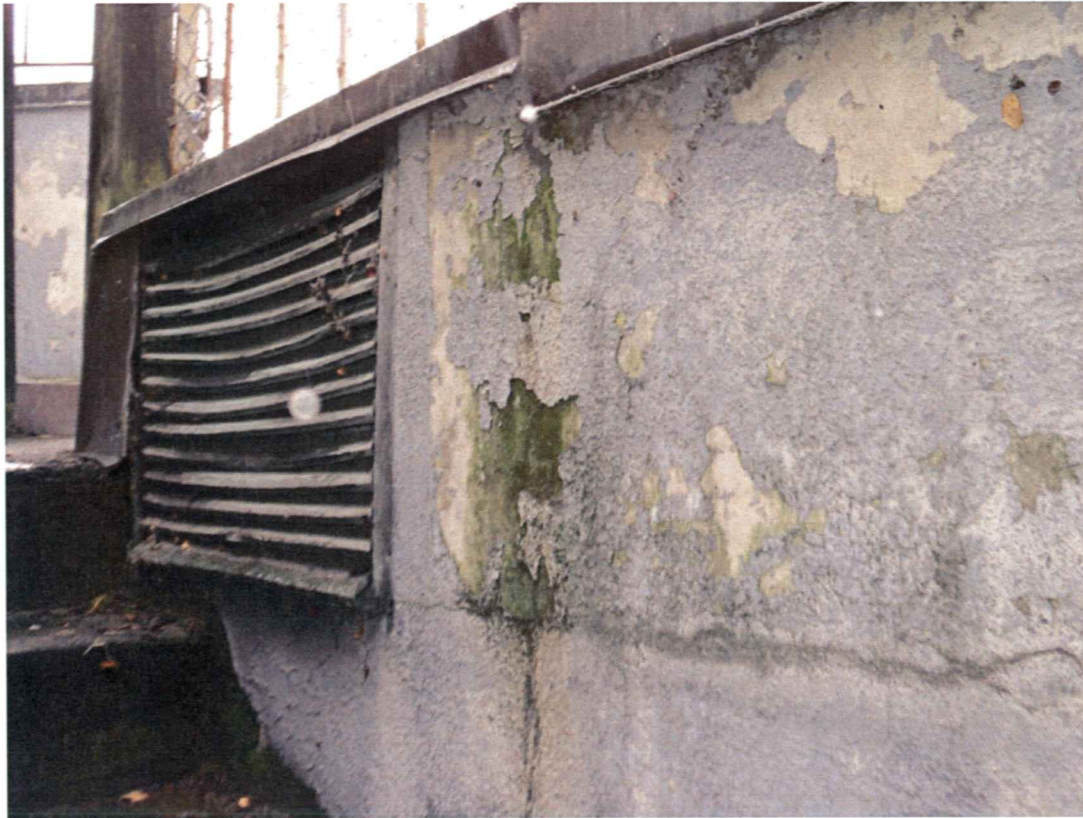
Bild 21 Kontroll av fukt i garagen

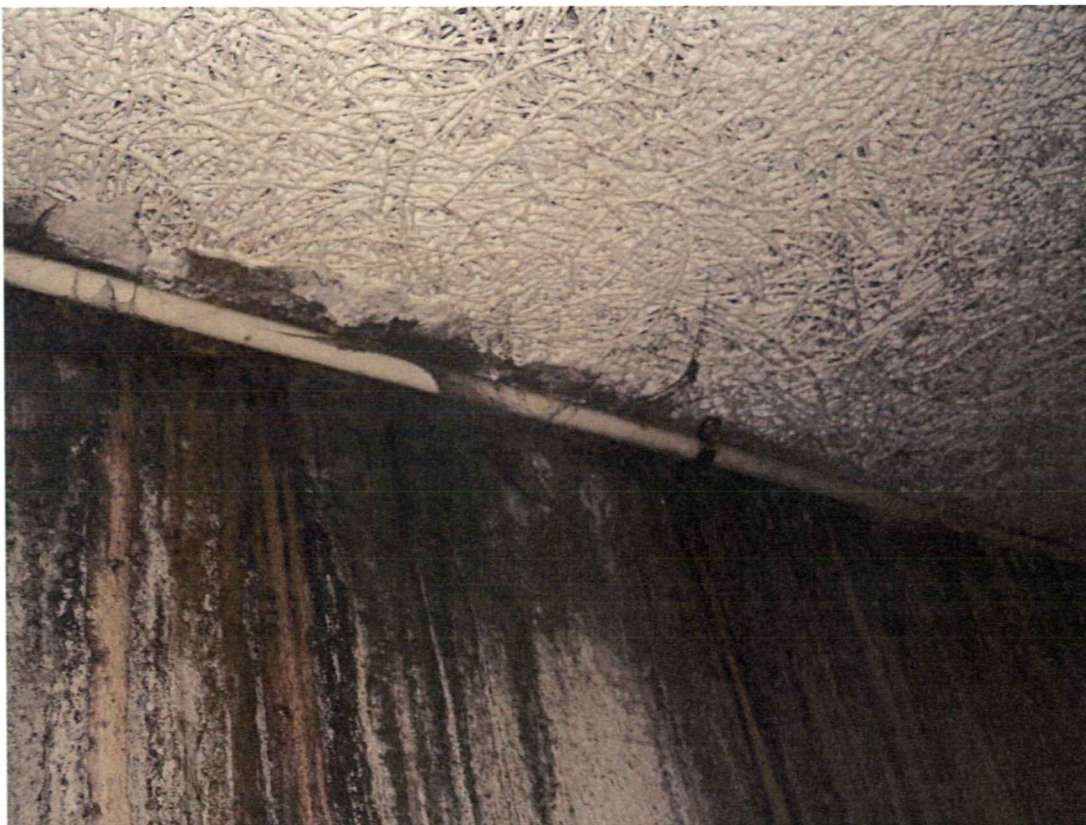
Bild 22 Kontroll av fukt i garagen

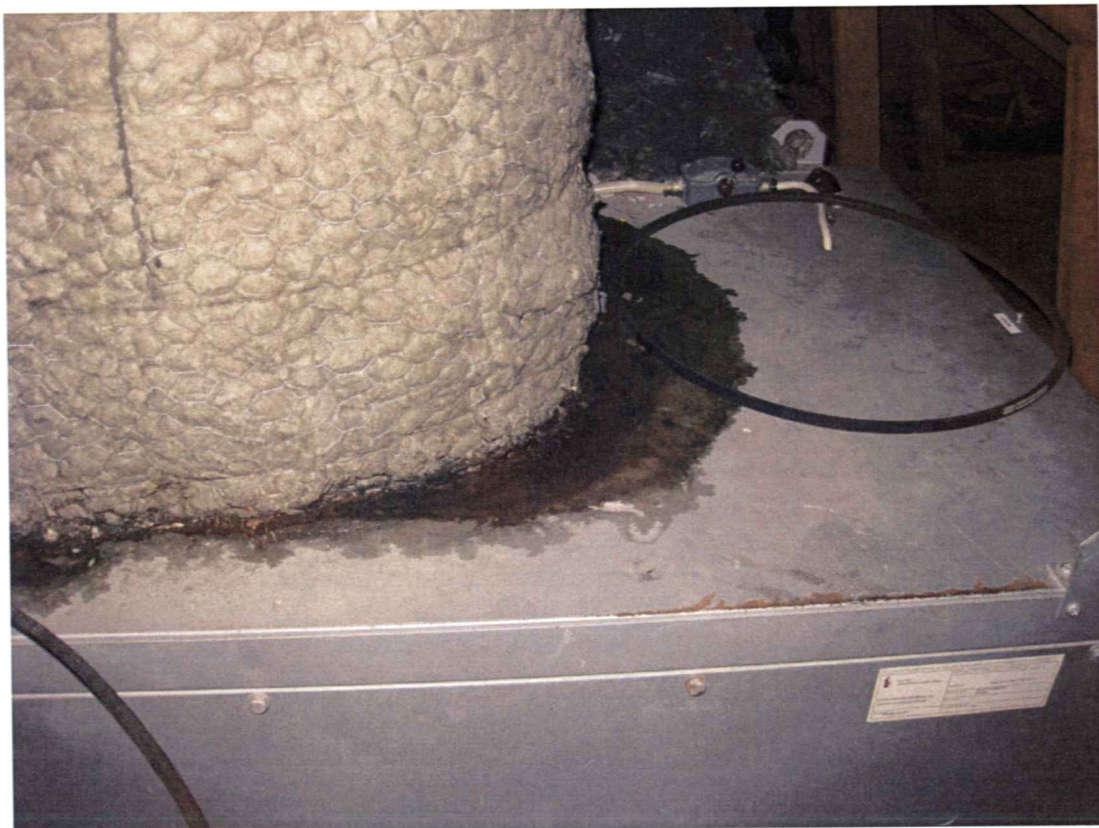
Det är troligt att hela ventilationssystemet borde ses över för att ta vara på den uppvärmda luften och återanvända denna energi till att värma varmvattnet samt släppa överskottet i garaget för uppvärmning av detsamma.

Bild 23 Kontroll av ventilationsinstallationer
