# Underhållsplan För ULLA 4

Avseende Brf: **ULLA 4**  
Adress: **Tärningholmsgatan 7  
217 51 Malmö**  
Kund nr: **9366**  
Organisationsnr: **769611-0092**  
Upprättad år: **2011**

## BESIKTNINGSUTLÅTANDE / DETALJINVENTERING

Beställare: Brf. Ulla 4  
Utförd datum: 2010 -12- 09  
Utförd av: Lourdes Valencia  
Övriga medverkande: Ulf Kilenstam, besiktningsman  
Brf. Ulla 4

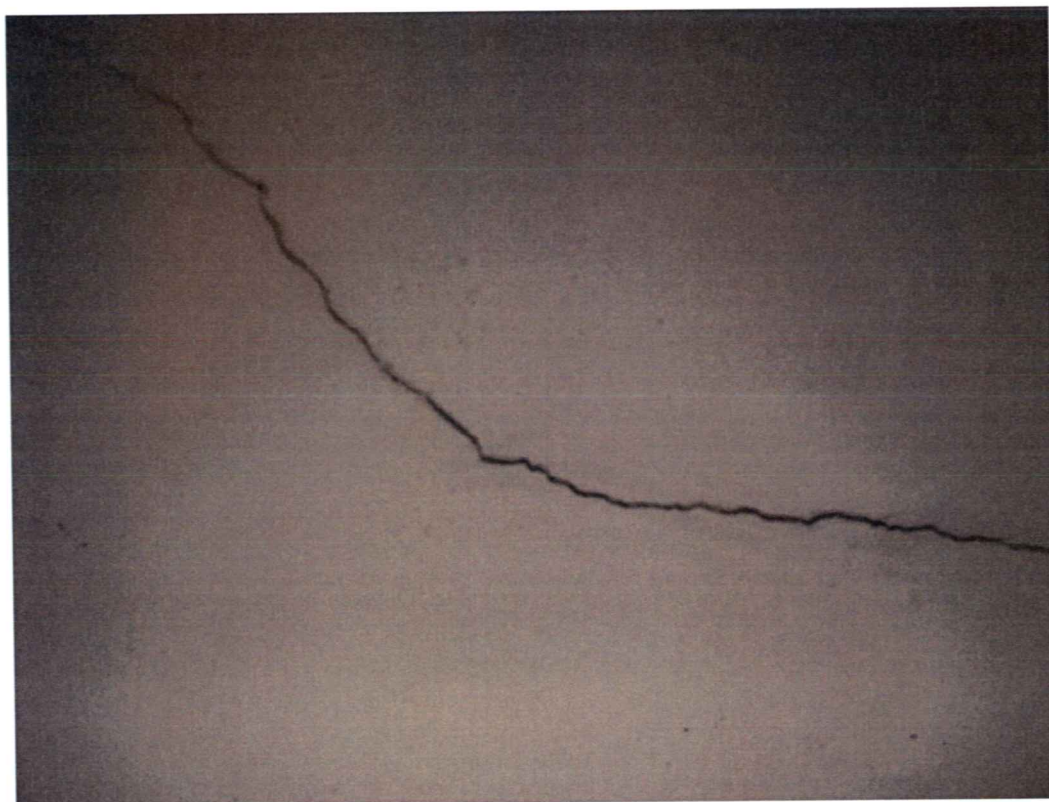
I källaren finns matkällare, lägenhetsförråd, skyddsrum, cykelrum samt tvättstuga med tillhörande toalett . Målade väggar, omålade golv i källarutrymmena. Toaletten har målade väggar och golv. Skyddsrummet har stora sprickor i golvet som visar att där tränger upp vatten stundtals. Väggarna i garagenedfart visar på stora sättsprickor. I källaren finns även ett soprum med kaklat golv och målade väggar.

Bild 24 Kontroll av skyddsrum
